INFORME TÉCNICO

Auditorías Sociales a escuelas, experiencia de la metodología

Departamento de Caaguazú

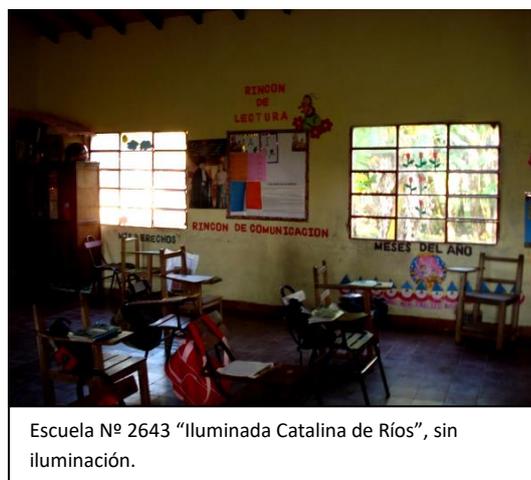
Escuelas como la Gda. Nº 7483 “Manuel Romero Villasanti” y la Gda. Nº 2643 “Iluminada Catalina de Ríos”, ubicadas en el asentamiento Bonanza y en la ciudad de Coronel Oviedo respectivamente, no cuentan con servicios de energía eléctrica. Los alumnos dan clases con la escasa luz solar que ingresa por las ventanas.

Escuela Nº 2643 “Iluminada Catalina de Ríos”, sin iluminación.

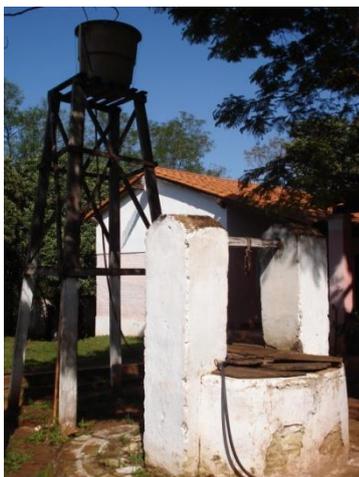
Esta imagen se repite en la mayoría de las escuelas visitadas, Esc. Básica N° 1400 Damiano González.

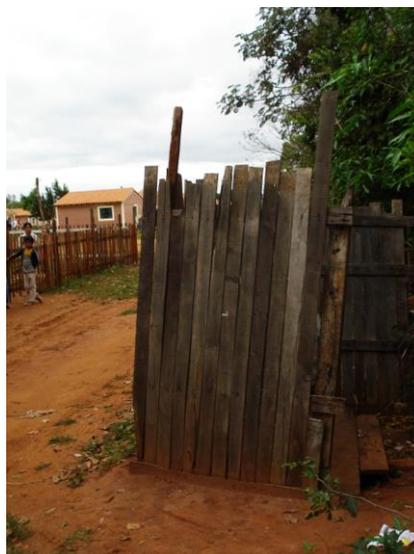
Teniendo en cuenta los indicadores de servicios sanitarios, encontramos que 7 escuelas se manejan con letrinas en estado muy precario y que pueden afectar de sobremanera la salud y el bienestar de la población educativa de cada una de esas escuelas, siendo un potencial foco de enfermedades. Además, las letrinas son para uso de todos los alumnos y docentes, sin diferenciación de géneros.

Precaria letrina “sanitaria”, al aire libre de la Esc. Básica N° 7481 “Favio Ramón Morales”.

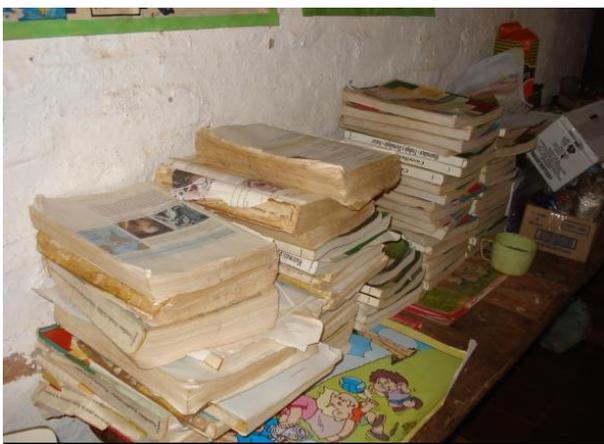
Esc. Básica Nº 1400 “Damiano González”

Respecto a la calidad de los materiales distribuidos, 12 de los 18 directores resaltaron que dichos materiales entregados no se encuentran en las mejores condiciones para su utilización. Además, señalaron su preocupación por la llegada muy tardía de los kits. Pudimos documentar en fotografías, además, el pésimo estado en que se conservan muchos de los materiales proporcionados ya que

muy pocas instituciones poseen los implementos necesarios para guardarlos de factores dañinos como la humedad y la lluvia.

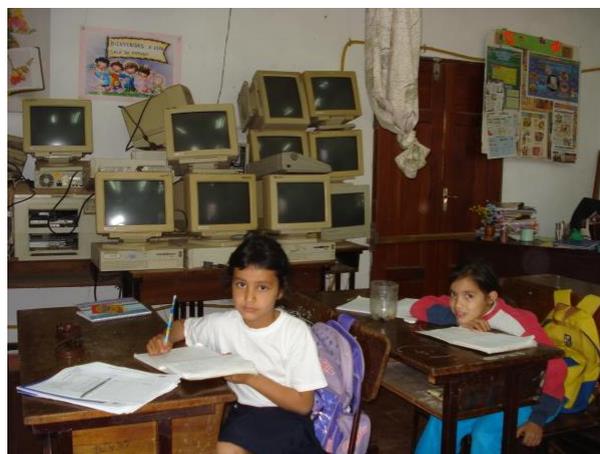
Esc. Básica Nº 467 “Manuel Ortiz Guerrero”

Encontramos que de las 22 escuelas auditadas solo 2 dijeron contar con una sala de informática, son la escuela Gda. Nº 467 “Manuel O. Guerrero” y el Colegio Nacional Nueva Londres ubicadas en Aguapety y Nueva Londres respectivamente. En una de ellas, “Manuel Ortiz Guerrero”, existen 16 equipos informáticos, de los cuales los 16 equipos se encuentran amontonados en una de las aulas, sin utilidad alguna. Es así como las instituciones del interior van quedando sin

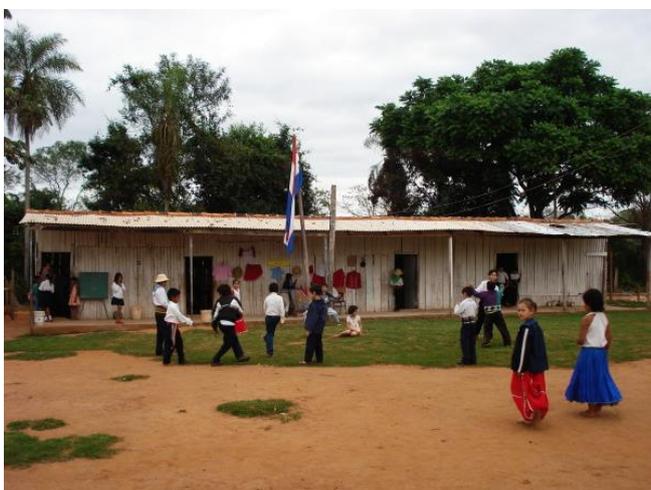
En cuanto a las aulas verificamos todo lo que respecta a la infraestructura edilicia, es decir las condiciones de los techos, paredes pisos, ventanas y puertas, así también lo que se refiere a muebles que posibiliten una cómoda educación. En 18 de las 22 escuelas fue hallado algún tipo de falencia (techos con goteras o en peligro de derrumbe, paredes agrietadas, pisos hundidos, ventanas rotas, puertas inseguras, conexiones eléctricas en pésimo estado). De esas 18 escuelas nos llamaron la atención 4 de ellas por la cantidad de problemas edilicios en cada una de sus aulas, que generan situaciones de peligro y ponen en riesgo la vida de maestros y alumnos. Esas escuelas son la siguientes: 1- Esc. Básica Nº 7300 “Nuevo Horizonte”; 2 – Esc. Gda. Nº 3989 “María Auxiliadora”; 3 – Gda. Nº 339 “1ro de Marzo”; 4 – Esc. Básica Nº 7481 “Favio Ramón Morales”.

Esc. Básica Nº 7481 “Favio Ramón Morales”, estructura de madera y techo de zinc. Muy precario estado.

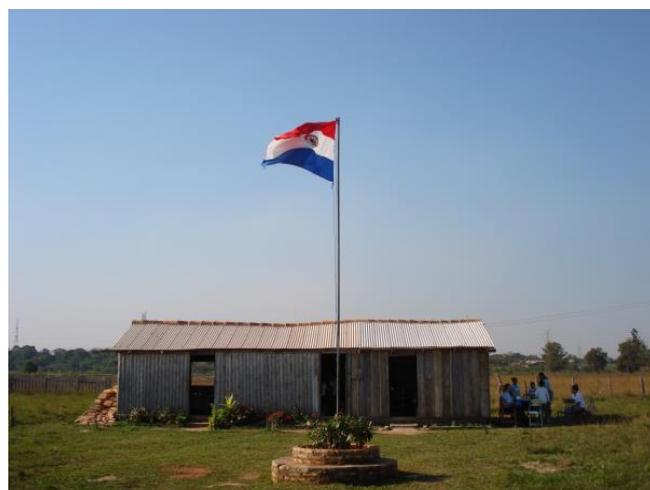
Esc. Básica Nº 7300 “Nuevo Horizonte”, situación de precariedad extrema.

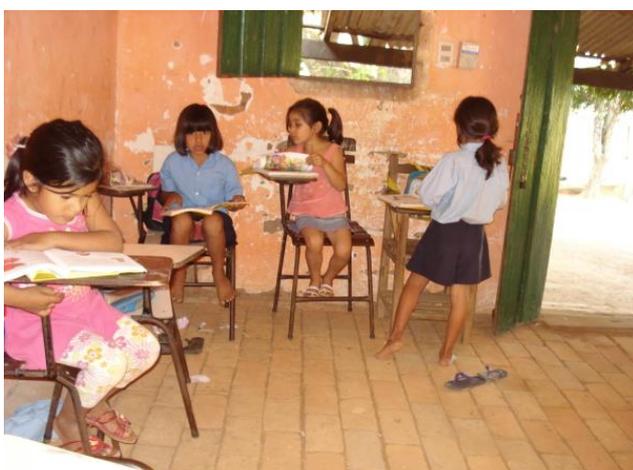
Niñas de la Esc. Gda. Nº 3989 “María Auxiliadora”, sufren de varias precariedades en la infraestructura edilicia.

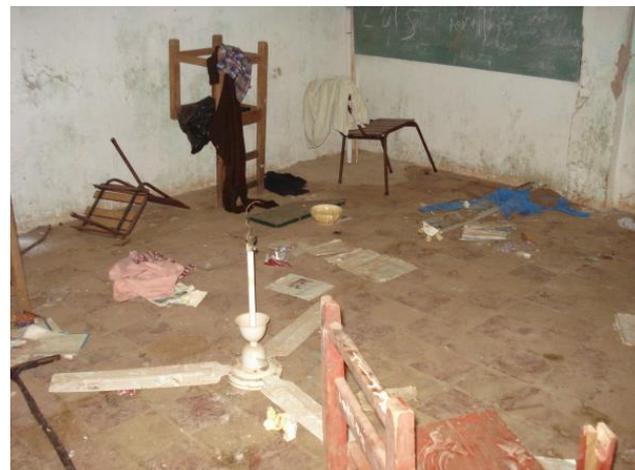
Esc. Gda. Nº 339 “1ro de Marzo”, en total estado de abandono.
